Erik Biering, akademiingeniør
27. maj 2020

Kystsikringslaget Rågeleje Strand Øst af 1953 Status for anlæggets tilstand i foråret 2020

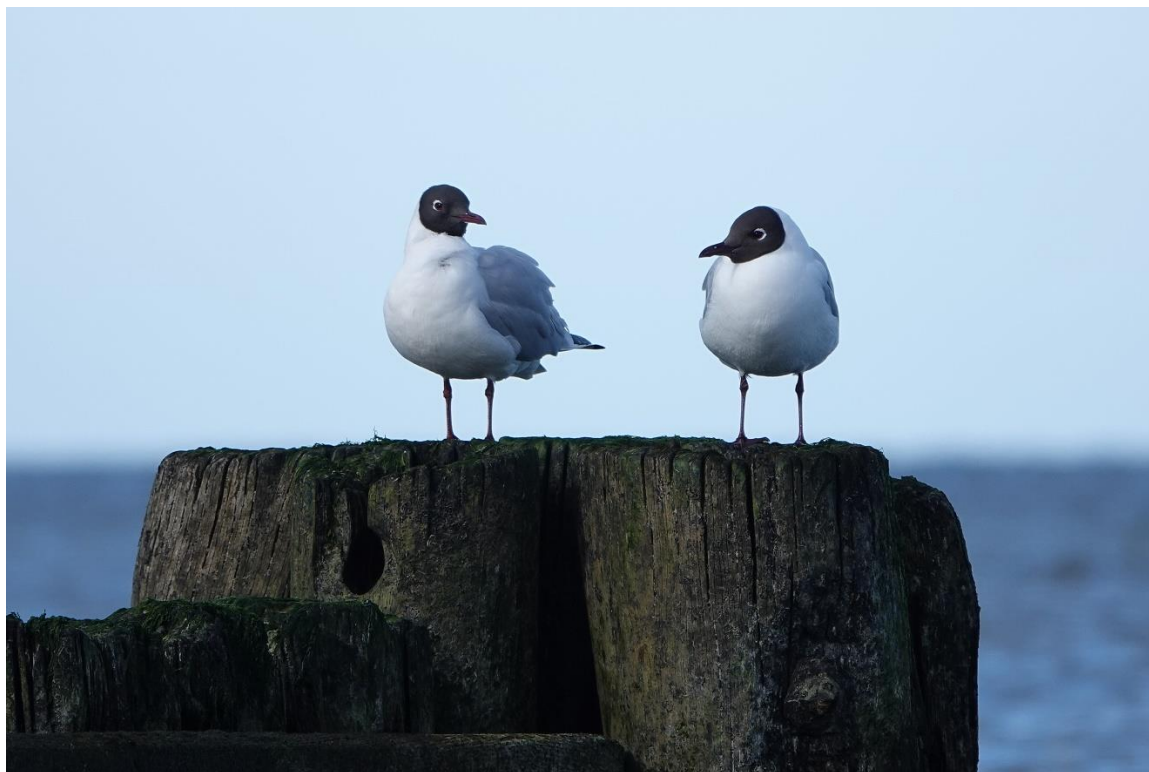
Duc d`a lben på Høfde 4 samt to hættemåger, fotograferet 22. marts 2020

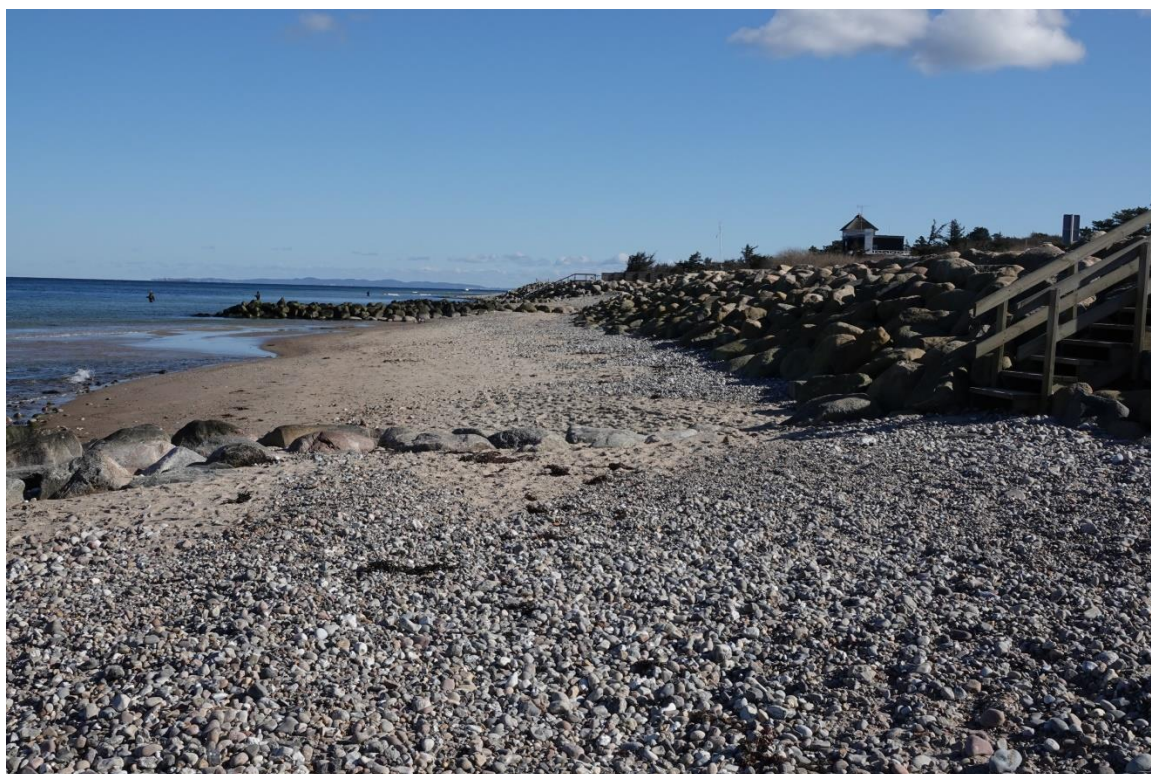
Højder og skræntbeskyttelse mellem Højde 2 og Højde 3 foran Rågeleje Strandpark, fotograferet 22. marts 2020 ved 7 cm lavvande.

Strækning 2-3: Skræntbeskyttelsen af sten har topkote i ca. 3,0 m. Selve skræntbeskyttelsen er intakt, men terrænet bag den er eroderet under de storme, der har været i årene frem til 2020.

Skræntbeskyttelsen bør hæves til 3,5m og udformes som flad splash-zone for at reducere overskylning og erosion af terrænet og vejen bagved.

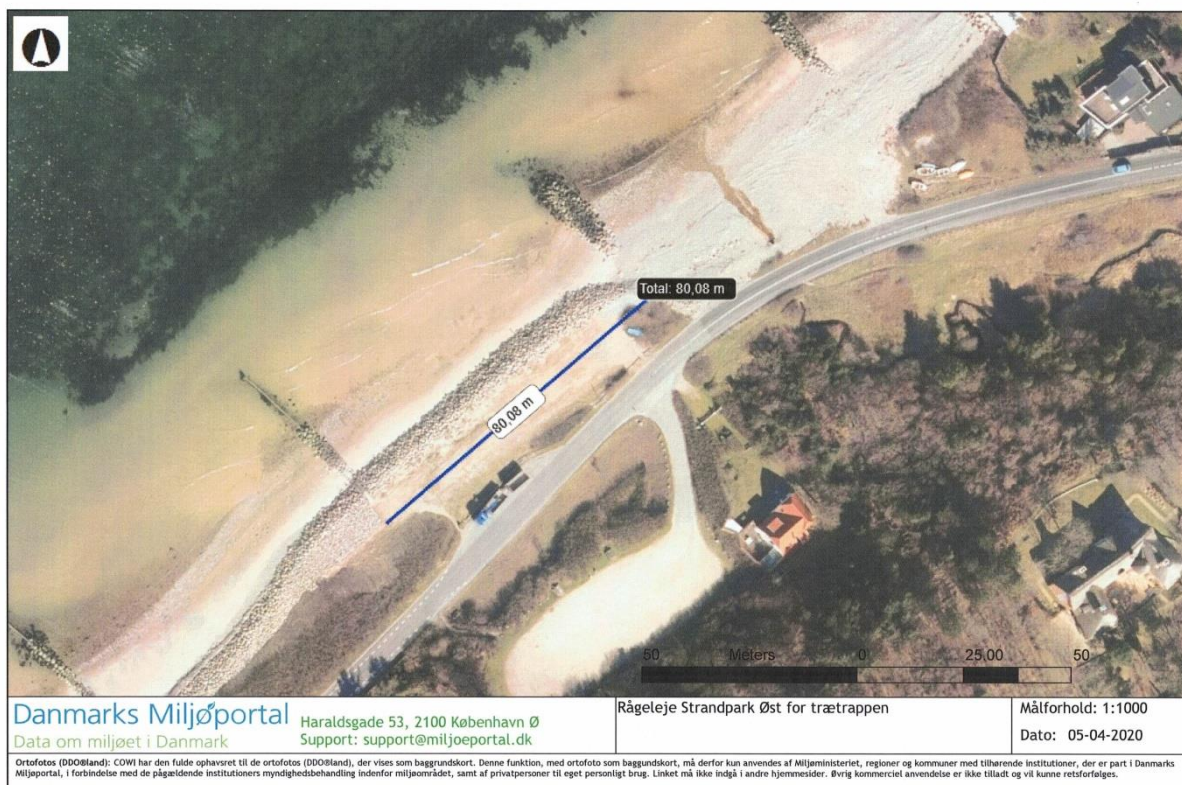
Skræntbeskyttelsen på en 80 m lang strækning langs Rågeleje Strandpark øst for kommunens trætrappe har sat sig og bør føres op til kote 3,5 m og afsluttes med en splashzone ligesom det i 2019 blev udført vest for trætrappen. Det vil øge beskyttelsen af terrænet bagved, og det forventes, at vegetationen vil slå rod og brede sig, således at den golde, lerede og stenede overflade erstattes af grønsvær eller Rosa Rogusa, ligesom det er sket vest for trætrappen.

Forhøjet bagstøtte på Rågeleje strandpark vest for trætrappe

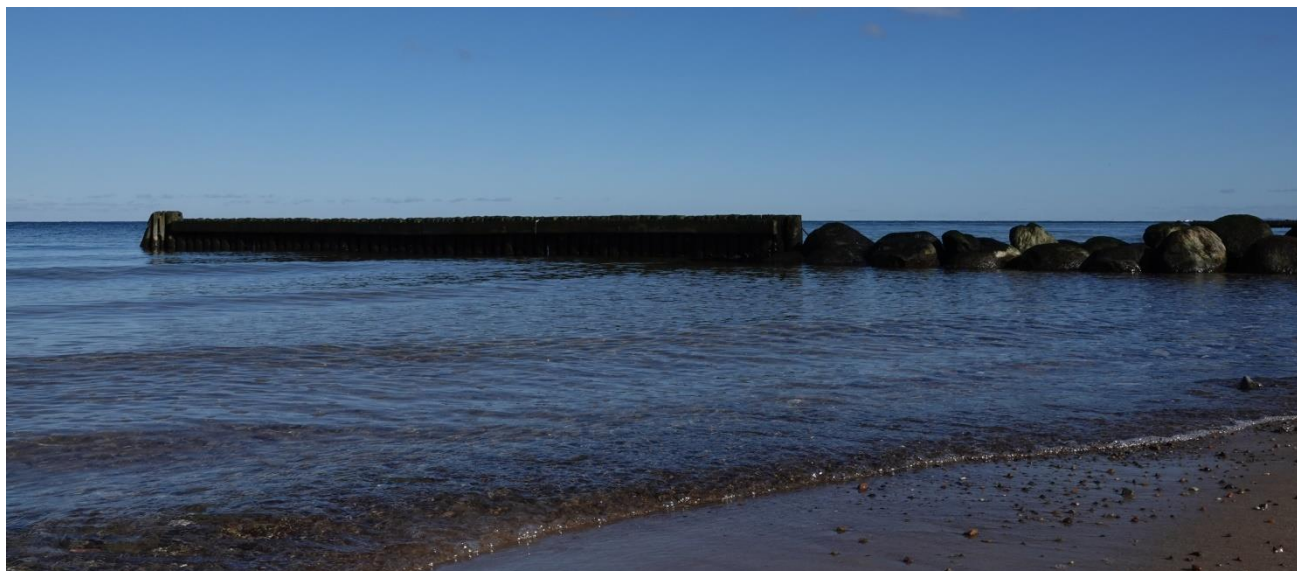
Høfde 6 Foto 22.3.2020

H6 Dækket beton, sten og træ: 1 Duc d`albe, 3 skråpæle. De yderste 10 m af stenhøfden er lavere end træhøfden.

I Høfde 4 og Høfde 6 er den stenhøfde, der forbinder træhøfden med stranden, for lav, formentlig fordi den har sat sig. Disse to strækninger bør læges om og forhøjes, så de kommer op i højde med de andre høfder, det vil sige til ca. kote 0,5 m.

Kalkulation forhøjelse af høfde 4 og høfde 6
